## サークルのフィールドワークを終えて

鷹取 健

2018年8月5日、科教協第65回全国研究大会（群馬大会、高崎市）・終わりの全体会終了後、懸案のフィールドワーク（8月5日～6日）に出発した。目指すは栃木県日光市足尾町である。足尾へは今回で6回目の見学であった。事前の学習は2回行うことができた。

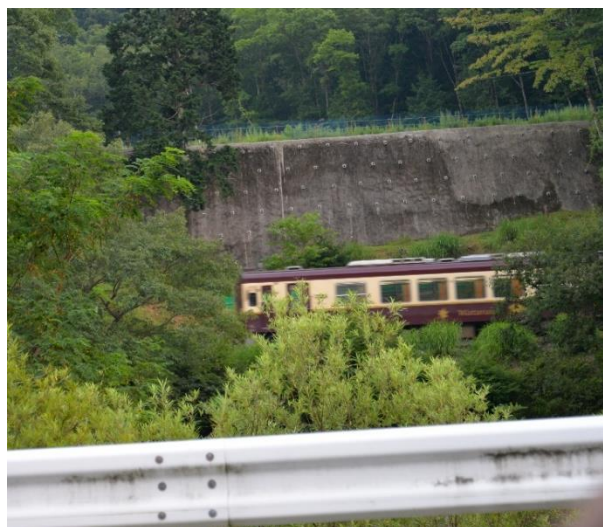
の足尾鉍山の最も南部に作られている堆積場、源五郎沢堆積場で約3000m<sup>3</sup>の崩落があり、わたらせ渓谷鉄道が2週間不通になり、渡良瀬川に流入した。

左の写真は渡良瀬川右岸から撮影したもので、左岸に「わたらせ渓谷鉄道」を走る気動車が見え、その背後が堆積場である。およそ100m×200mの地域が破損したという。渡良瀬川に崩落流入したものは全て回収されたと言われているが、立地条件から今後も崩落の危険があると警戒されている。

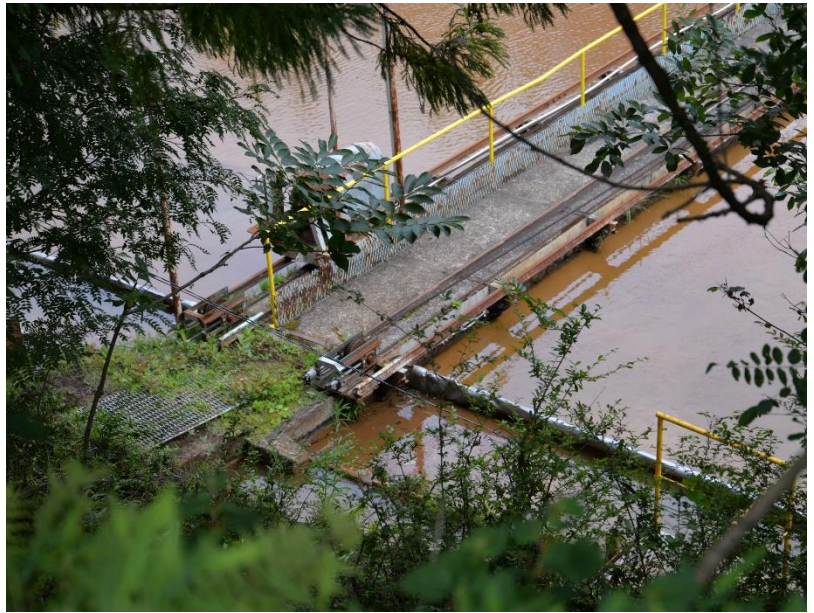
中才沈殿池

禁止です」と言われた。県道寄りに水路があり、勢いよく鉱毒を含んだ水が流れ下っている。今回、停車してある位置から撮影したのがこの写真である。

写真手前のところが流路である。渡良瀬川の右岸・道路際を河川流路と同一向きに流れ下っている。

小さな入り口から流れ込む辺りは濁っており、遠退くにつれて次第に澄んだ水に

なっているのが分かる。以前は、渡良瀬川に合流している場所に近い所から少々降りて観察してみた。ここから簗子橋堆積場まで、沈殿した汚泥を押し上げ輸送が行われているのである。

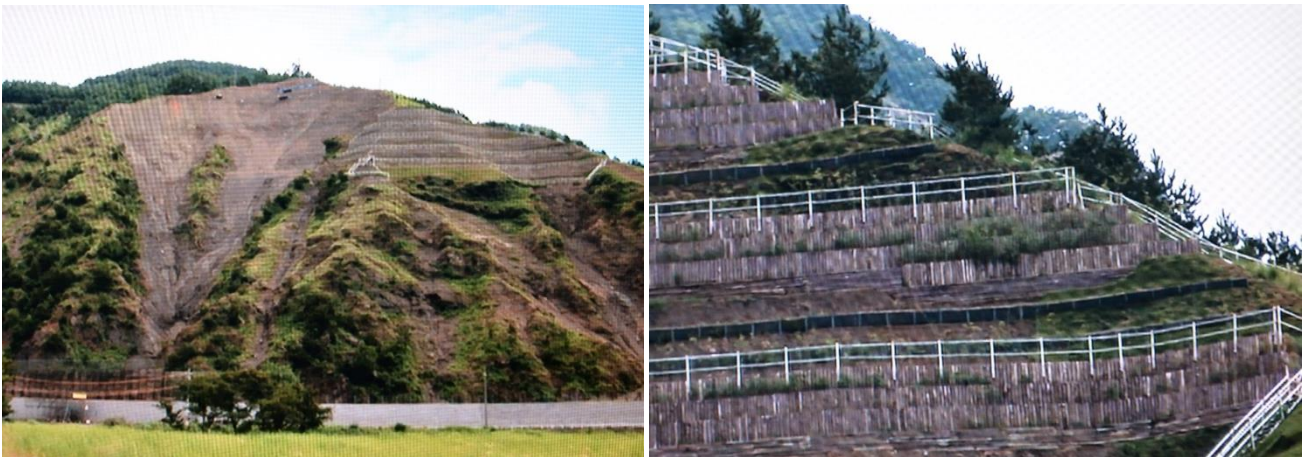
左の写真は久蔵川を渡り、久蔵沢と松木沢の間、久蔵川に近い砂防堰堤に堆積した砂礫の北端から撮影している。この写真の中央部分は崩落が激しい部分であるから、工事は断念するのか、と当時思っていた。

写真下部の白っぽい部分は崩落する礫その他の「土砂」を止める擁壁である。

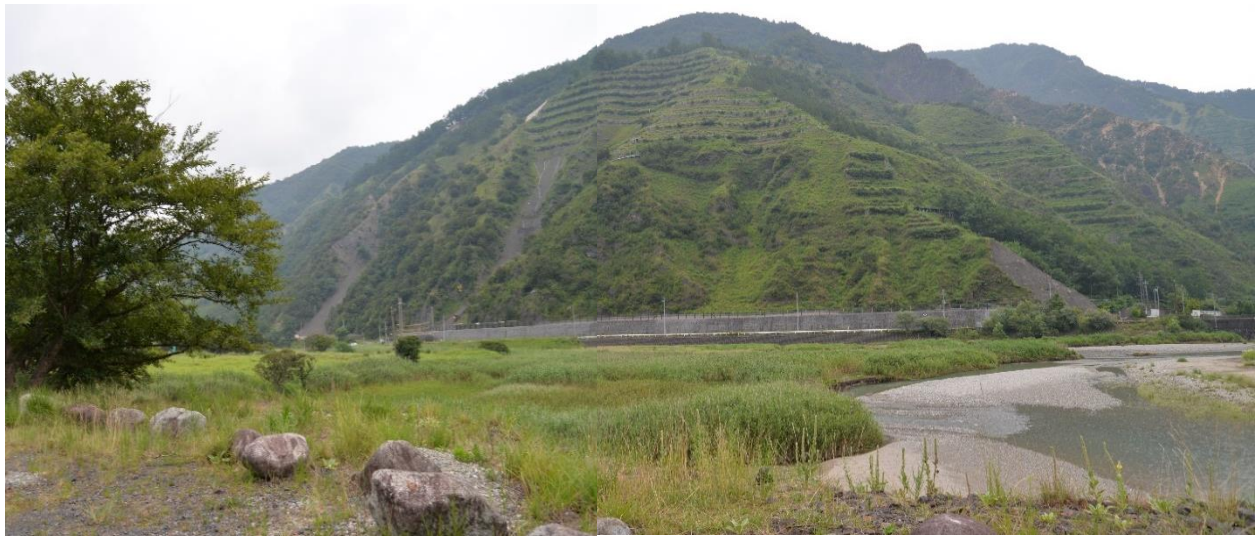
この写真の撮影位置は、8年前よりもさらに松木沢に近く、写真右側には砂防堰堤の水面が見える。前方の緑化工事は進んでおり、工事は難関の急な斜面にも土壌が落ち着き、緑の絨毯模様に見える。植えられた樹種は何だろうか。

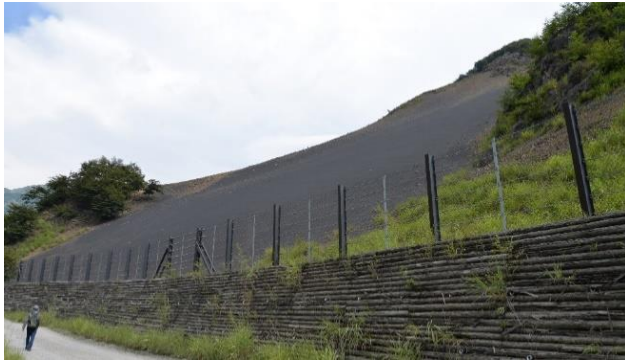
左の写真は松木堆積場の南端部で、擁壁が見える。頂上までの急斜面に鉍滓などが捨てられている。

足尾鉍山の経営では、製錬所から遠い松木堆積場まで鉍滓など廃棄物をロープウェイで運搬していた。

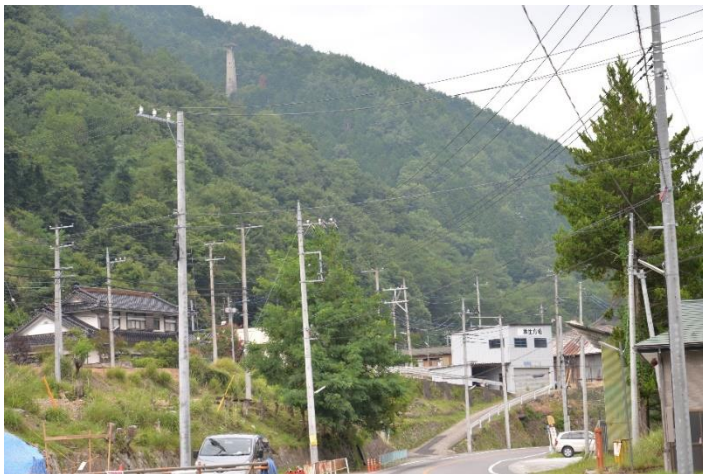
左の写真の上部に小さく見えるのが鉄索塔である。これにより、松木集落跡の地域の尾根（稜線）まで運搬されていたのが了解できる。

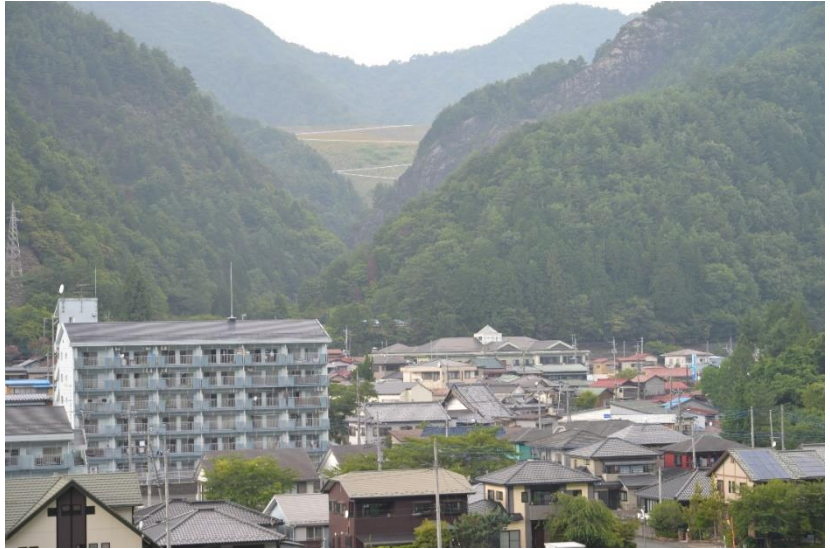
今回も前回とほぼ同じ標高の左河岸と橋の上からこの堆積場を眺めた。

堰堤に作られているジグザクに折れ曲がった道路が白く見える。地震などで、堰堤が崩壊したら大惨事が発生する恐れがある、としばしば言われている。

この現象は写真に見える地域に限らない。下流の群馬県などまでも流れ下って鉱毒汚染の恐れが心配されているのだ。太田市の渡良瀬川鉱毒根絶太田期成同盟会による「足尾・渡良瀬地区の模型」で大きく扱っていることでも分かる。

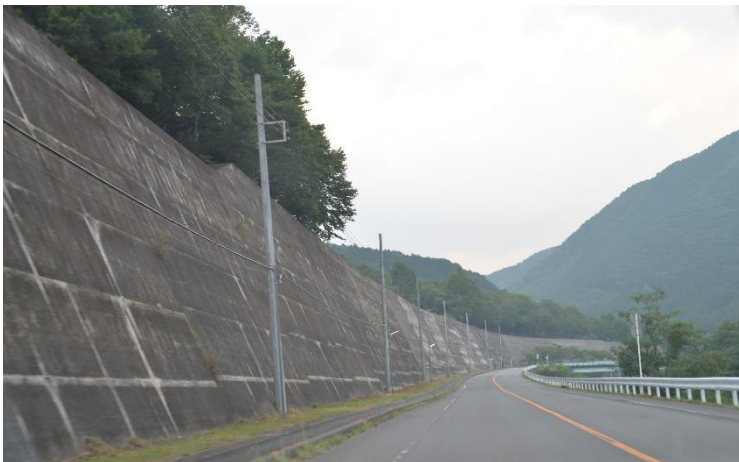
例えば原堆積場である。左の写真は

県道からみた原堆積場のコンクリートの擁壁で、集落跡に作られた広大な堆積場であり、右手に渡良瀬川を見ながら遡上しコンクリートの壁が途切れたところで、元集落への小路をすすむと、前方にもっとも低いところの堆積場の様子を見ることができる。
